检测报告编号: 2020J20-30-108417
Test report series No.

检测报告

委托者 Customer 湖南北斗星空自动化科技有限公司
联络信息 Contact information 湖南省长沙市经济技术开发区映霞路29号
样品名称 Name of sample 形变监测接收机
制造厂 Manufacturer 湖南北斗星空自动化科技有限公司
型号/规格 Model/Specification BD-BX-RAG360
样品编号 No. of sample 1#

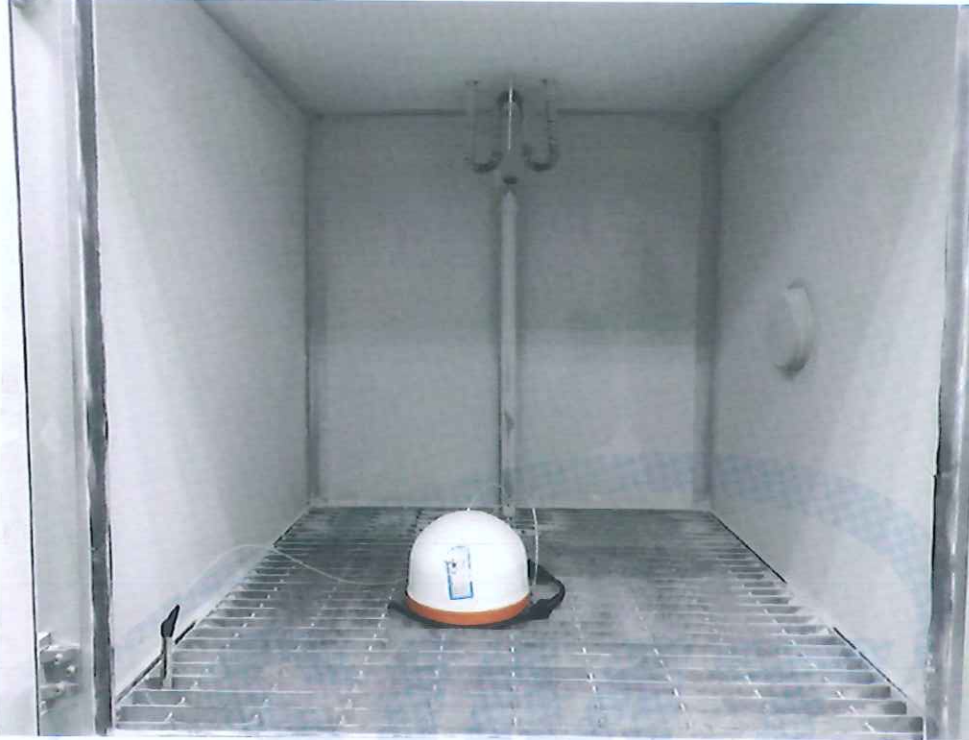
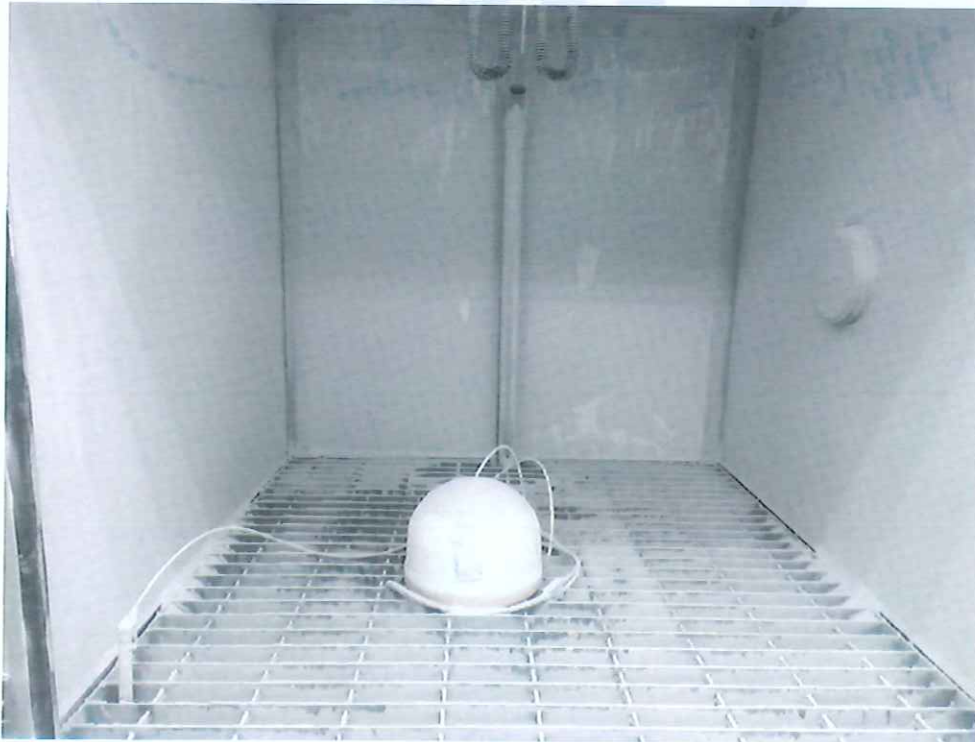
试验前

技术要求	现象描述	测试结果
试验金属线($\Phi 1.0\text{mm}$, $L=100\text{mm}$)不得进入外壳, 并与带电部分保持足够的间隙 试验用力: $(1\pm 0.1)\text{N}$	试具的直径不能通过任何开口	符合

压差	测试箱体积 (m^3)	测试粉尘	测试总时间 t (h)	现象描述	测试结果
-2kPa	1	滑石粉, 2kg ($75\mu\text{m}$)	8	试验后, 外壳内无明显灰尘沉积	符合
